30.07.2019 № 01И-1813/19
На № _____ от _____

Срочное уведомление по безопасности на местах

Установка медицинская компьютеризированная навигационная «Стелс Стейшн» модель «С7» (StealthStation S7) с принадлежностями, Регистрационное Удостоверение № ФСЗ 2010/06786 от 29.01.2016), производства Medtronic Navigation Inc., США
Неточность при использовании указателя глубины

Внутренний номер компании ООО «Медтроник»: FA848 Фаза II

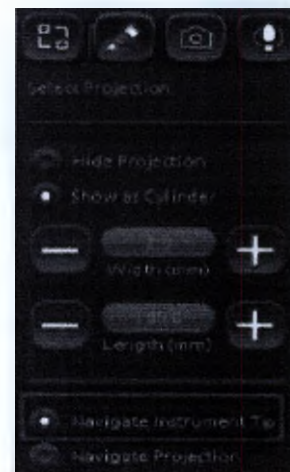
Данные действия являются причиной неточного отображения кончика инструмента на графическом изображении Указателя глубины для биопсии. Может показаться, что инструмент не достиг заданной цели, в результате чего игла для биопсии может быть введена слишком глубоко. Это приводит к потенциальной биопсии здоровой ткани или повреждению важных структур.

- СЛЕДУЕТ ВСЕГДА использовать механический ограничитель глубины иглы для биопсии в соответствии с кратким руководством по программному обеспечению для краниальных процедур.
- Не следует устанавливать длину проекции, которая превышает плановую.
- Необходимо убедиться, что перед блокировкой траектории и последующим управлением инструментом выбрана настройка «Управление кончиком инструмента» (см. рисунок справа).

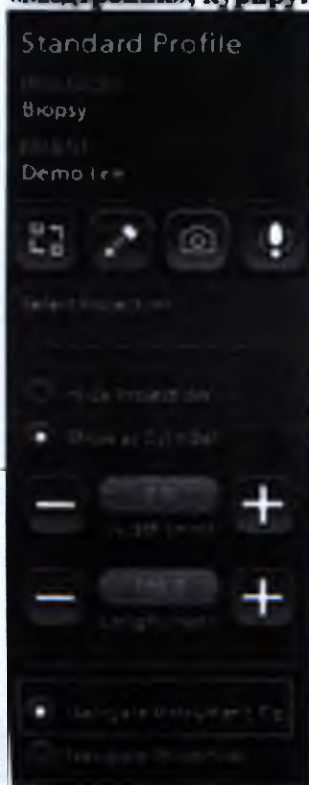
На данный момент имеются нарушения в работе вашей версии программного обеспечения S7 для краниальных процедур в отношении типа процедуры проведения биопсии. До выхода обновления программного обеспечения, следует выполнять следующие действия, чтобы предотвратить возникновение проблемы:

Необходимо убедиться, что перед блокировкой траектории и последующим управлением инструментом выбрана настройка «*Управление кончиком инструмента*» (см. рисунок слева).
