О безопасности  
медицинских изделий

## Уведомление о безопасности

### Приложение Philips StentBoost Live версии 2.0

Процесс получения изображений не останавливается автоматически;  
Рентгеновские изображения могут не подвергаться обработке.

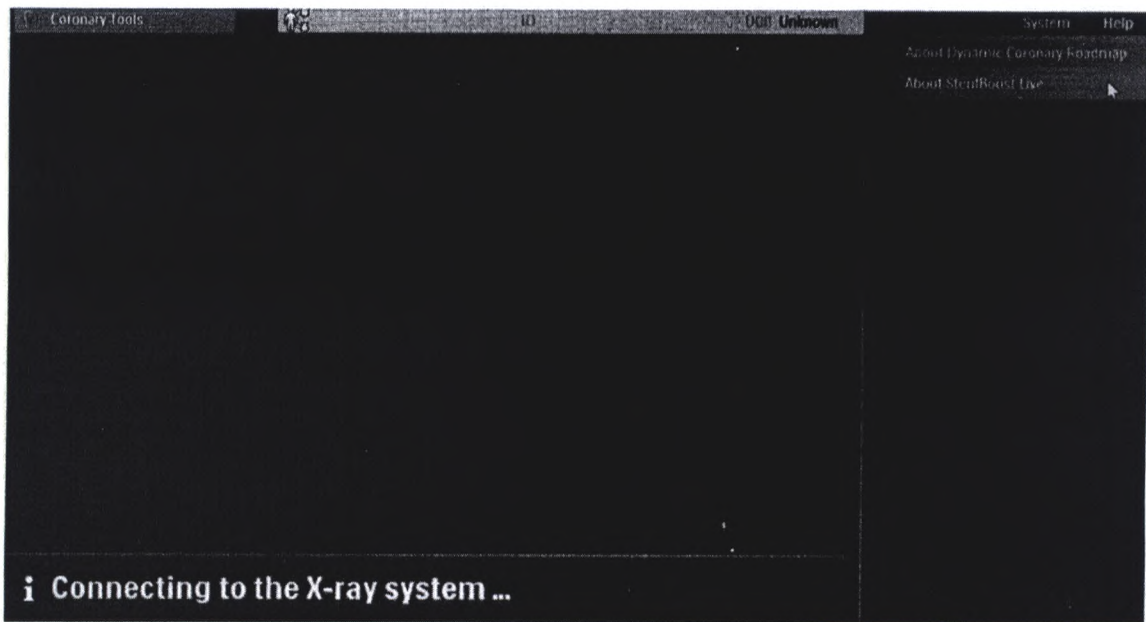
Рис. 1. Расположение поля «About» в пользовательском интерфейсе.

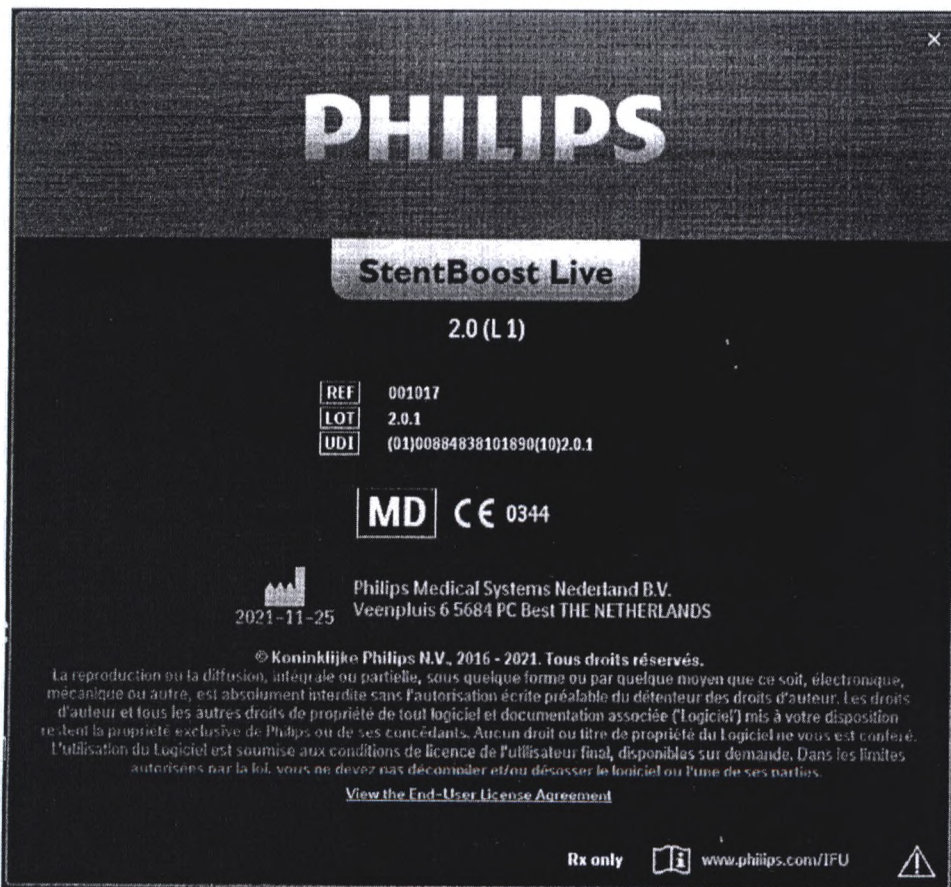
Рис. 2. Версия программного обеспечения приложения StentBoost Live.
