Экстренное уведомление по безопасности на местах
Программное обеспечение для хирургических вмешательств на
головном мозге под контролем оптической системы локализации
(Установка медицинская компьютеризированная навигационная "Стелс
Стейшн" модель "С7" (StealthStation S7) с принадлежностями, № ФСЗ
2010/06786 от 26.01.2022)

Неточность глубиномера биопсии при циклическом просмотре

Обновление программного обеспечения

Контрольный номер Medtronic: FA1204

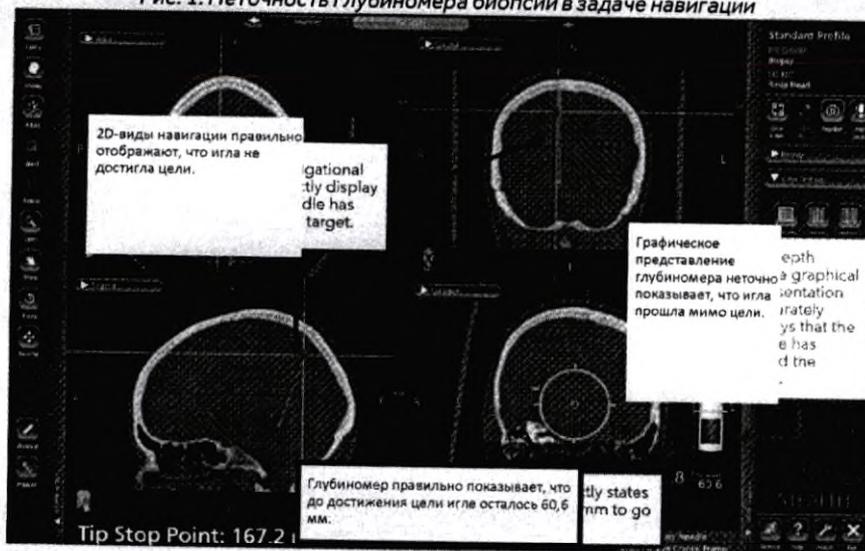
9 июня 2021 года в компанию Medtronic поступила жалоба на то, что во время навигации при проведении процедуры краниальной биопсии пользователь может столкнуться с аномалией графического отображения глубиномера биопсии в программном обеспечении. Программное обеспечение может войти в состояние, когда глубиномер биопсии больше не синхронизируется с остальной навигационной информацией на экране и отображает неточное положение иглы для биопсии.

Рис. 1. Неточность глубиномера биопсии в задаче навигации

При выполнении этих действий графический дисплей глубиномера биопсии может неправильно отображать кончик иглы для биопсии. Графическое изображение иглы для биопсии может оказаться в таком положении относительно намеченной цели, которое не соответствует реальному физическому положению иглы для биопсии, что может привести к возможной биопсии здоровых тканей или повреждению критических структур.

- Medtronic рекомендует **НЕ** отключать **Guidance View (Вид навигации)** после фиксации траектории биопсии в программном обеспечении Cranial.
- После фиксации траектории для навигации иглы для биопсии всегда следите за тем, чтобы **Guidance View (Вид навигации)** оставался активным хотя бы в одном квадранте схемы расположения экрана.

- **Шаг 1.** Заблокируйте поле обзора камеры иглы для биопсии или опорную рамку, чтобы **вызвать красный статус.**
- **Шаг 2.** **Вернитесь к зеленому статусу**, больше не закрывая поле обзора камеры иглы для биопсии или опорную рамку.
- **Шаг 3.** Используйте значок **Cycle Views (Циклический просмотр)**, чтобы обновить вид навигации и убедиться, что график глубиномера биопсии соответствует значениям расстояния до цели и информации о положении до цели, предоставляемой двумерным перекрестием.
- **Шаг 4.** **Визуально подтвердите точность**, прежде чем продолжить навигацию.
