О безопасности
медицинских изделий

**Уведомление по проблеме безопасности
Помпа инсулиновая MiniMed 640G с принадлежностями, варианты
исполнения:**

Инсулиновая помпа	Внутренний номер компании
Инсулиновая помпа MiniMed 640G	ММТ-1711, ММТ-1751

Справочный номер Medtronic: FA1249

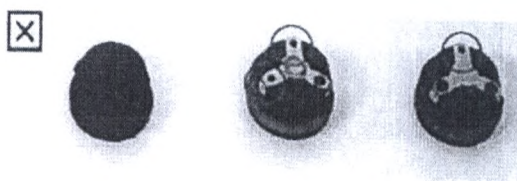
Рис. 4

Крышка батарейного отсека повреждена - использовать запрещается
Металлический контакт потерян или осталось менее 3 выступающих элементов

Если помпа прекратит подачу инсулина из-за отключения электропитания, это может привести повышению уровня сахара в крови, в том числе к диабетическому кетоацидозу (ДКА). Имеются сообщения о серьезных неблагоприятных событиях при использовании инсулиновых помп MiniMed 640G, связанных с повреждением крышки батарейного отсека, однако, по свидетельству независимых клинических экспертов, не все они были напрямую вызваны данной проблемой. Повреждение контактов крышки батарейного отсека потенциально может привести к описанным выше событиям.

Во время плановой замены батареи проверяйте металлический контакт на крышке батарейного отсека помпы, чтобы убедиться, не ослабло ли его крепление, не поврежден ли он или он отсутствует. Не пытайтесь приподнять или сдвинуть металлический контакт после проверки (см. рисунки выше).

• **Если контакт крышки батарейного отсека поврежден**, немедленно замените его, воспользовавшись запасной крышкой батарейного отсека, и выбросьте поврежденную крышку батарейного отсека. Не используйте помпу, если крышка батарейного отсека повреждена. В случае возникновения вопросов обратитесь в службу поддержки пользователей Medtronic: 8 800 200 76 36
